# METSELWERK MET GATEN BOSLEEUW

# METSELWERK MET GATEN KONINGSVROUWEN LANDLUST

## METSELWERK MET GATEN EN ORNAMENT DUDOKHAKEN

# METSELWERK MET GATEN EN ORNAMENT LOUIS COUPERUSSTRAAT

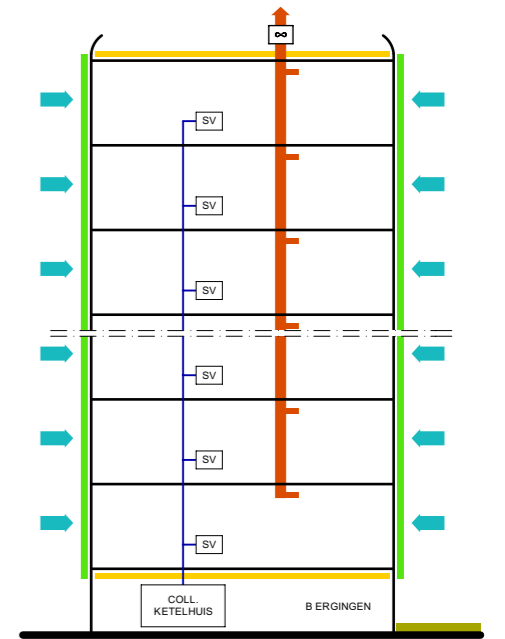
- isolatie algemeen
- gevel isolatie buitenkant
- lucht toevoer
- lucht afvoer
- PV panelen
